**EDIFICIO • DE • LAS • COLUMNAS**

**MITLA**

**LEOPOLDO BATRES**

### Consolidación del edificio precolombino de Mitla **LLAMADO "DE LAS COLUMNAS"**

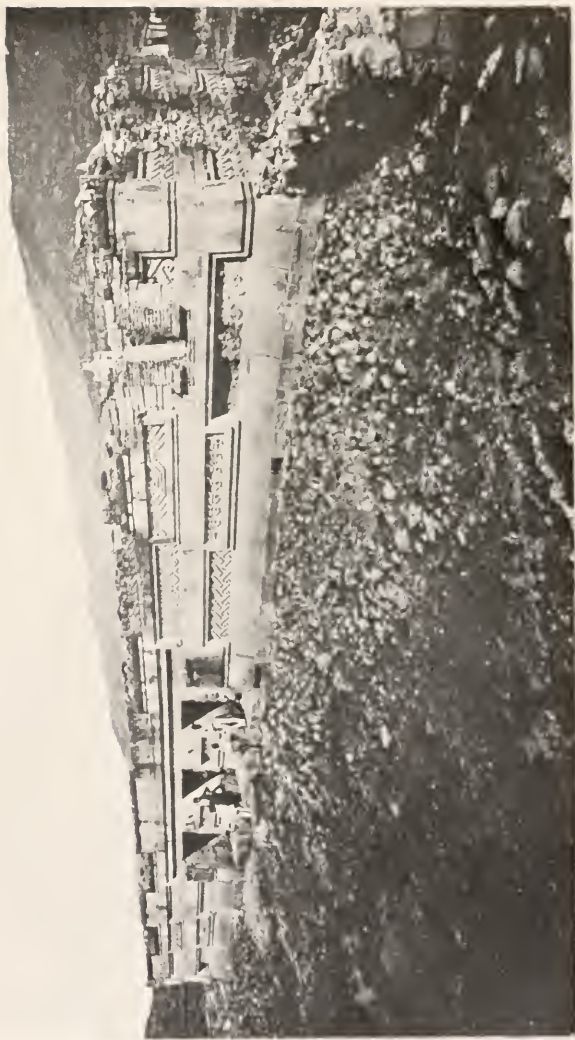
## **Lámina núm. 1.**

**MITLA.**--Fachada principal del Edificio de las Columnas antes de las reparaciones; se ve en ella la ventana de ladrillo que abrieron posteriormente á la Conquista y que esta Inspección mandó quitar y reponer el tablero con sus grecas.

Se nota también el estado de destrucción en que estaba el costado Oriente del Salón de las Columnas antes de su reparación.

(Lam. 1.) MITLA.—Fachada principal del Edificio de las Columnas antes de las reparaciones; se ve en ella la ventana de ladrillo que abrieron posteriormente á la Conquista y que esta Inspección mandó quitar y reponer el tablero con sus grecas. Se nota también el estado de destrucción en que estaba el costado Oriente del Salón de las Columnas antes de su reparación.

abertura destruyó parte de dos de los grandes tableros de cante-  
ría, cuyo fondo estaba ornamentado con las grecas hechas de  
mosaico de piedra, creí conveniente quitar la ventana, reponiendo  
al efecto los tableros con sus propias cornisas, que se hallaban  
tiradas entre los escombros del patio.

En el lado Oriente de la fachada principal que mira al Sur, presentaba á la altura de 2<sup>m</sup>50, la abertura de la luz de una ventana hecha de ladrillos, de la época de los españoles, siendo esta construcción un verdadero lunar en la preciosa arquitectura de estos edificios. Derrumbé la construcción española, reponiendo el lienzo con sus tableros, sillares y guarniciones antiguas.

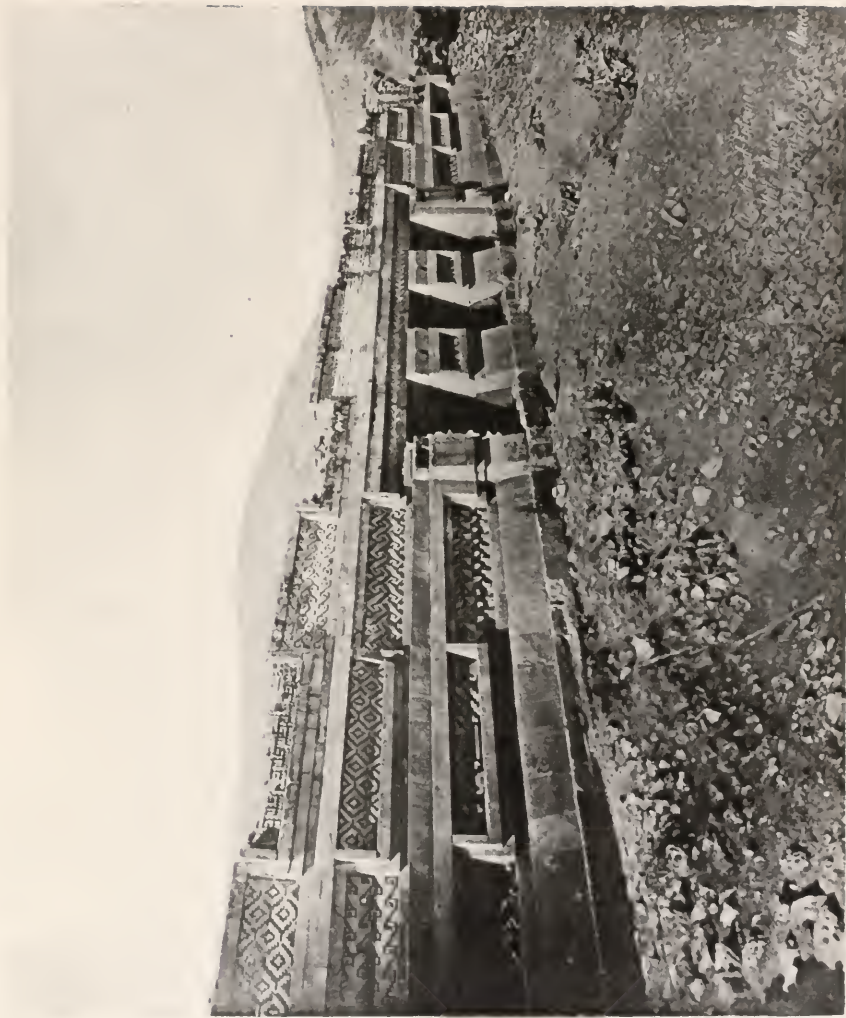
## **Lámina núm. 2.**

**PALACIO DE MITLA.**—Fachada del Edificio de las Columnas antes de las reparaciones.

(Lám. 2.) MITLA.—Fachada del Edificio de las Columnas antes de las reparaciones.

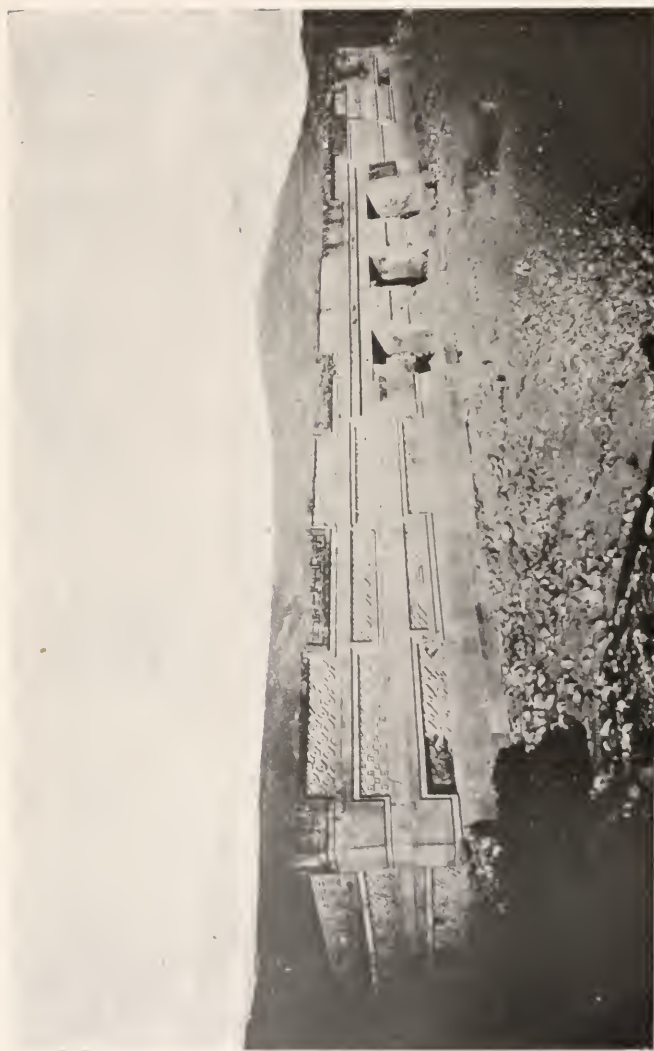
### **Lámina núm. 3.**

**MITLA.**—Fachada principal del Edificio de las Columnas,  
antes de las reparaciones.

(Lám. 3.) MITLA.—Fachada principal del Edificio de las Columnas antes de las reparaciones.

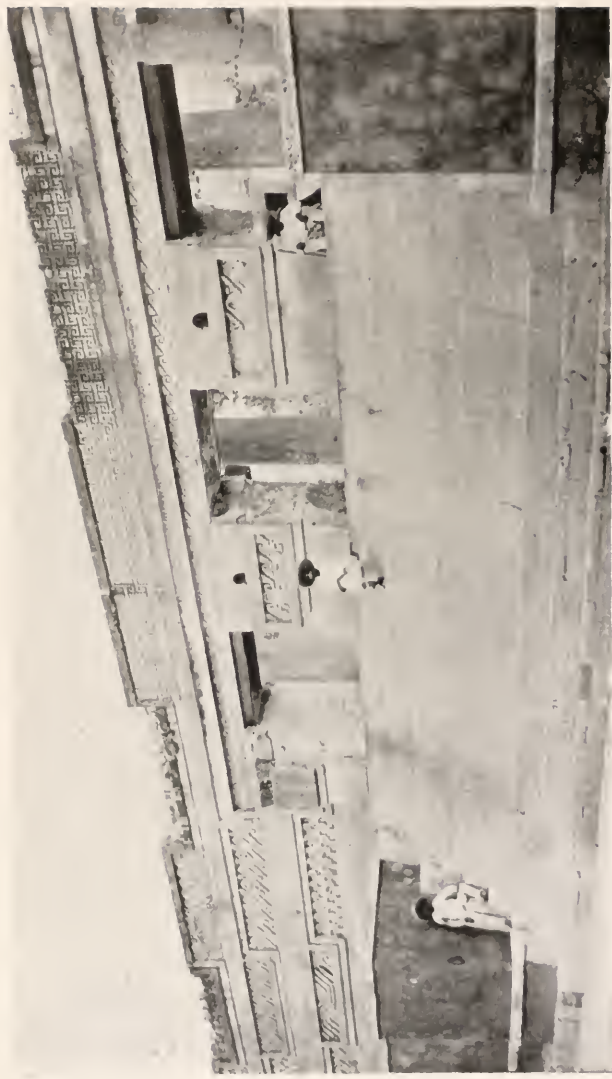
### **Lámina núm. 4.**

**MITLA.**—Escalinata reconstruida en el basamento que sustenta el Edificio de las Columnas. En el grabado se ven en la parte inferior de la escalera, es decir de donde arranca, los tres escalones primitivos que sirvieron á esta Inspección para reconstruir la escalinata, así como pedazos de la escarpa.

(Lám. 4.) MITLA.—Escalinata reconstruida en el basamento que sustenta el Edificio de las Columnas. En el grabado se ven, en la parte inferior de la escalera, es decir de donde arranca, los tres escalones primitivos que sirvieron á esta Inspección para reconstruir la escalinata, así como pedazos de la escarpa.

En la fachada principal por donde se entra al salón de las columnas, reconstruí el muro de sostén, que por ese lado aseguraba la estabilidad del edificio, y completé los escalones y escarpas que le faltaban á la antigua escalera, respetando los peldaños primitivos que aún se conservaban hechos de cantería y que me sirvieron de punto de partida para la construcción de toda la escalinata.

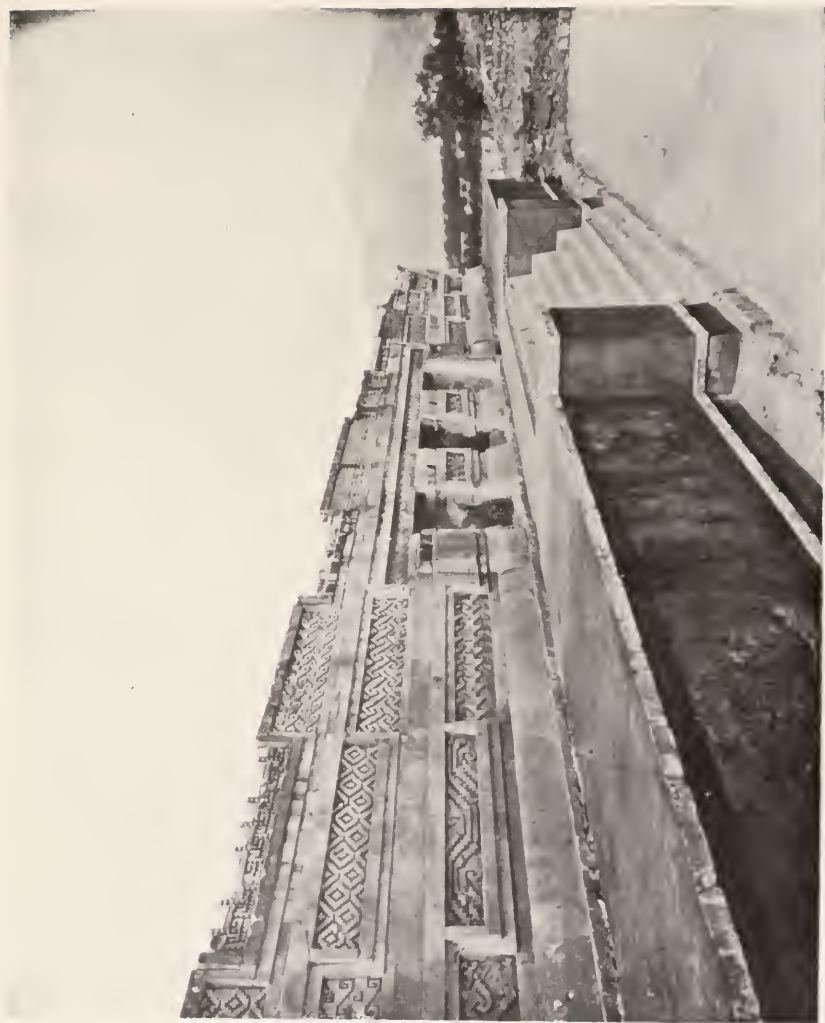
## **Lámina núm. 5.**

**PALACIO DE MITLA, (Estado de Oaxaca.)—Fachada  
del Edificio de las Columnas, después de las reparaciones.**

(Lám. 5.) PALACIO DE MITLA, (Estado de Oaxaca.)—Fachada del Edificio de las Columnas después de las reparaciones

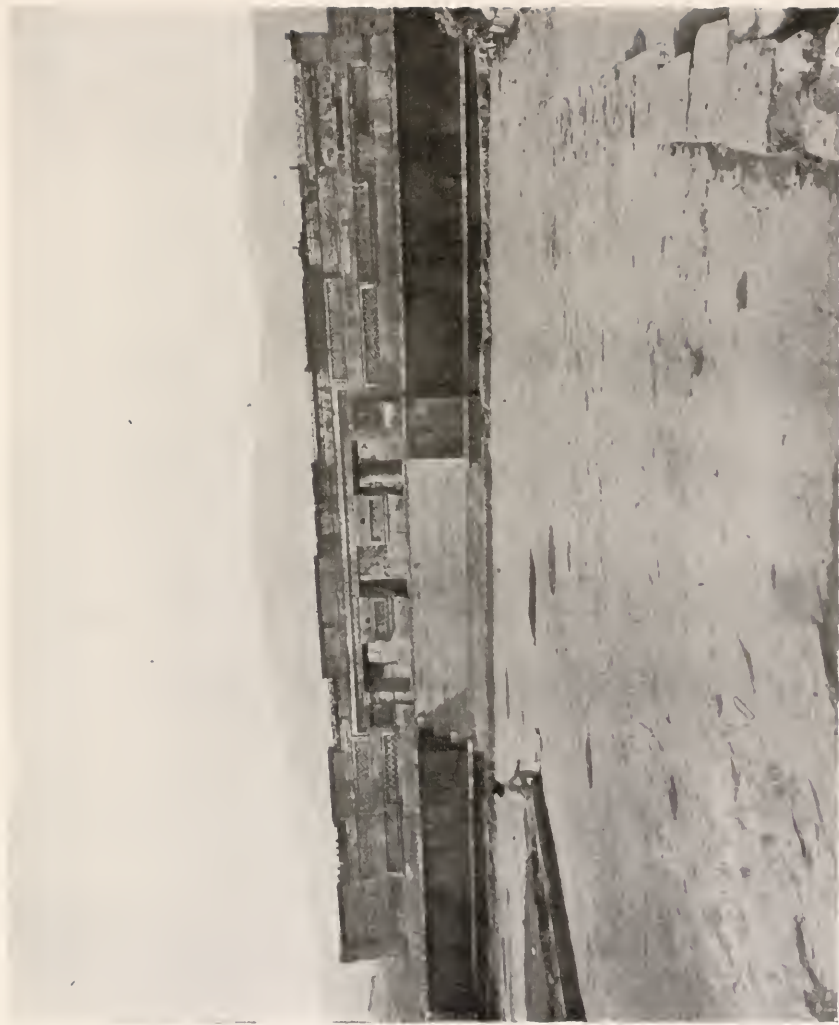
## **Lámina núm. 6.**

**PALACIO DE MITLA.**—Fachada del Edificio de las Columnas, después de las reparaciones.

(Lám. 6.) PALACIO DE MITLA. Fachada del Edificio de las Columnas después de las reparaciones

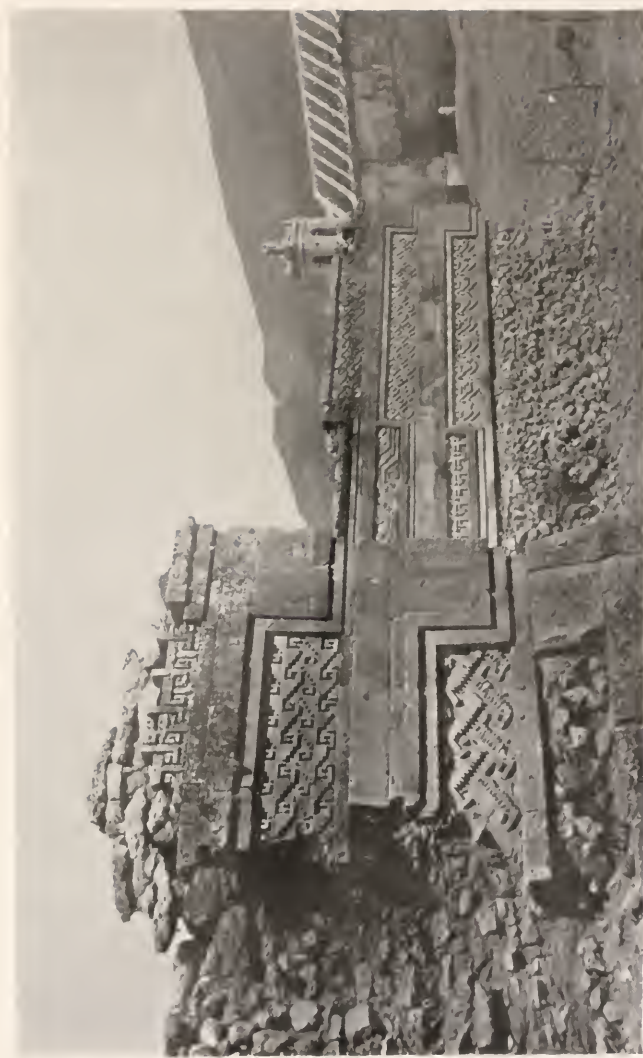
## Lámina núm. 7.

El muro Oriente que he descrito, esto es, el del salón de las columnas, es el que más amenazaba caer, porque había perdido ya su centro de gravedad, y gracias al excesivo grosor del muro, se había podido mantener entre si se cae y no se cae. ¿Cómo llevarlo á sus plomos y niveles sin poner en inminente peligro de destrucción los grandes tableros de piedra con sus características grecas? Me pareció que lo indicado era forrar de madera con

**MITLA.**—Costado Oriente del salón de las columnas antes de su reparación y vuelto á sus plomos.

(Lám. 7.) MITLA.—Costado Oriente del salón de las columnas, antes de su reparación y vuelto á sus plomos

gruesos tablones toda la pared y, después de calcular su resistencia con un poderoso aparato, maderamen y cuatro *criks* con la fuerza de cincuenta toneladas cada uno, y desarrollada esta fuerza en el sentido de la impulsión sobre el muro forrado de madera, en veinticuatro horas, lo llevé á sus niveles y plomos, recibiendo su parte inferior con cuñas de fierro y la reposición de los mismos sillares que le habían sido robados y que pude recoger, con no poco trabajo, de la iglesia, casas particulares y corrales. Después de que dejé perfectamente asegurada la estabilidad de este muro, seguí haciendo lo mismo con las otras paredes que se hallaban en el mismo caso que la del costado Oriente, reponiéndoles la doble hilera de sillares que sostenían la ornamentación de las paredes, porque pude recoger los que habían puesto en la escalera del Calvario y en otros lugares de la población; pero quedaba un problema que resolver. Ya se había asegurado la estabilidad del edificio en su parte superior, ahora faltaba construir el muro de sostén indispensable para la estabilidad del edificio, pues se hallaban descarnados sus cimientos á una gran profundidad. Dí al muro de sostén una inclinación de cuarenta y cinco grados en la escarpa y su respectivo talud, cubriendo después esa escarpa con otra construcción de piedra para formar el basamento rectangular que tenía en sus primitivos tiempos.

Hoy á las 5 p. m., aplicando el aparato conocido con el nombre de *gato* y con andamiaje hecho de sólidas vigas, he podido volver á su plomo, paño y nivel el muro

Mañana se va á proceder á consolidar el muro, amarrándolo en los ángulos de la construcción, reparando al mismo tiempo su basamento para que no vuelva á tener el terrible desplome de 12 pulgadas que tenía antes de repararlo y que se mantuvo en pie en esa situación, por un verdadero fenómeno, tantos años sin caerse.

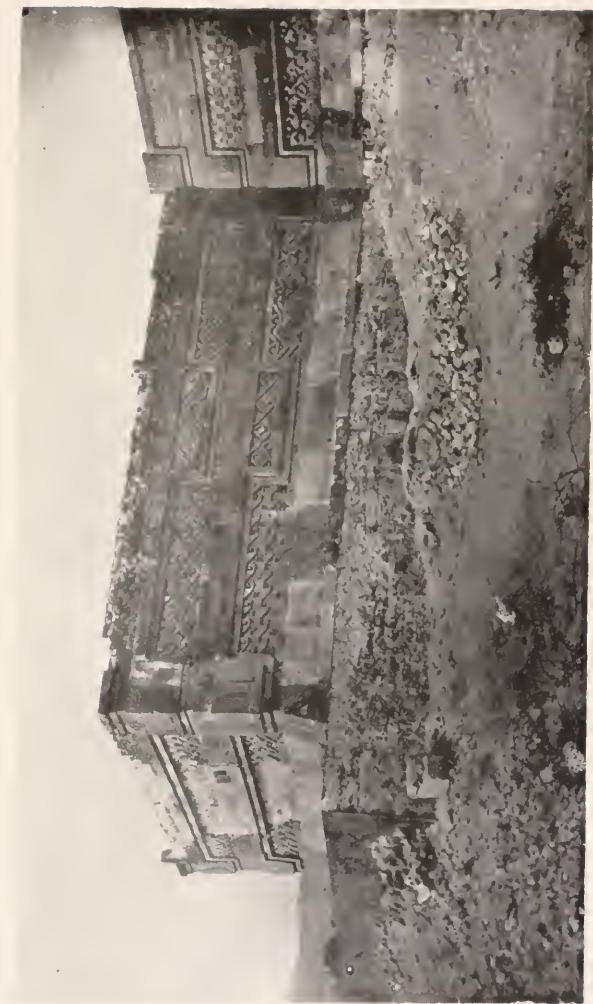
## **Lámina núm. 8.**

**MITLA.**—Costados Oriente y Norte del edificio de las columnas después de las reparaciones. En el costado Oriente que corresponde al salón de las columnas, se ve la reparación que se hizo en él, notándose en la lámina núm. 7 el estado de destrucción en que se encontraba.

(Lám. 8.) MITLA.—Costados Oriente y Norte del edificio de las columnas, después de las reparaciones. En el costado Oriente, que corresponde al salón de las columnas, se ve la reparación que se hizo en él, notándose en la lámina núm. 7 el estado de destrucción en que se encontraba.

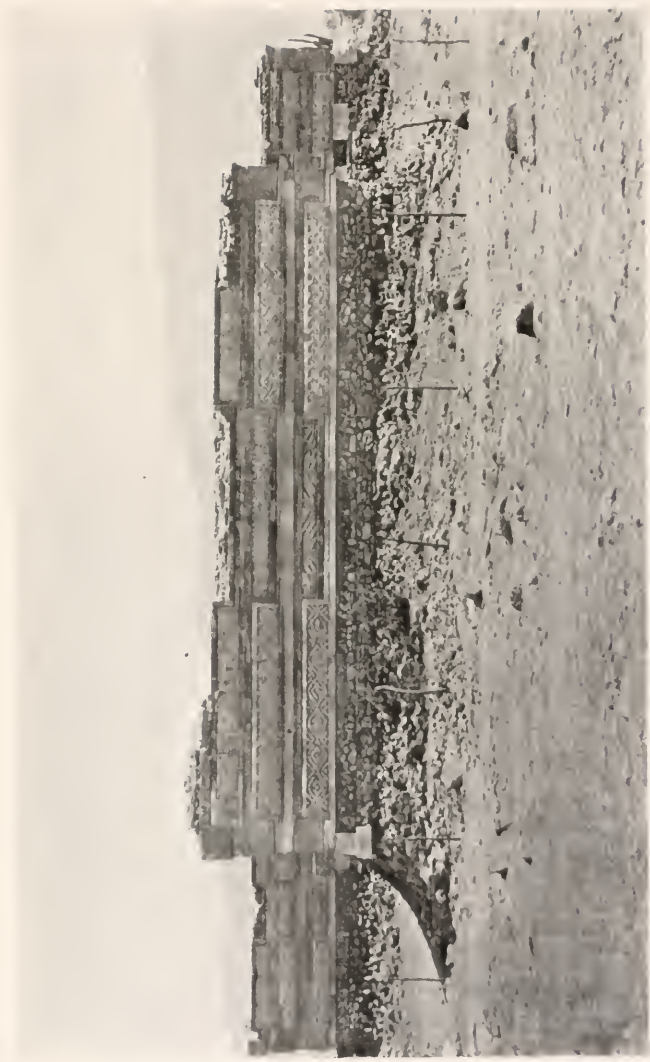
## **Lámina núm. 9.**

**MITLA.**—Costado Norte del edificio de las columnas antes de las reparaciones.

(Lám. 9.) MITLA. — Estado Norte del edificio de las columnas, antes de las reparaciones.

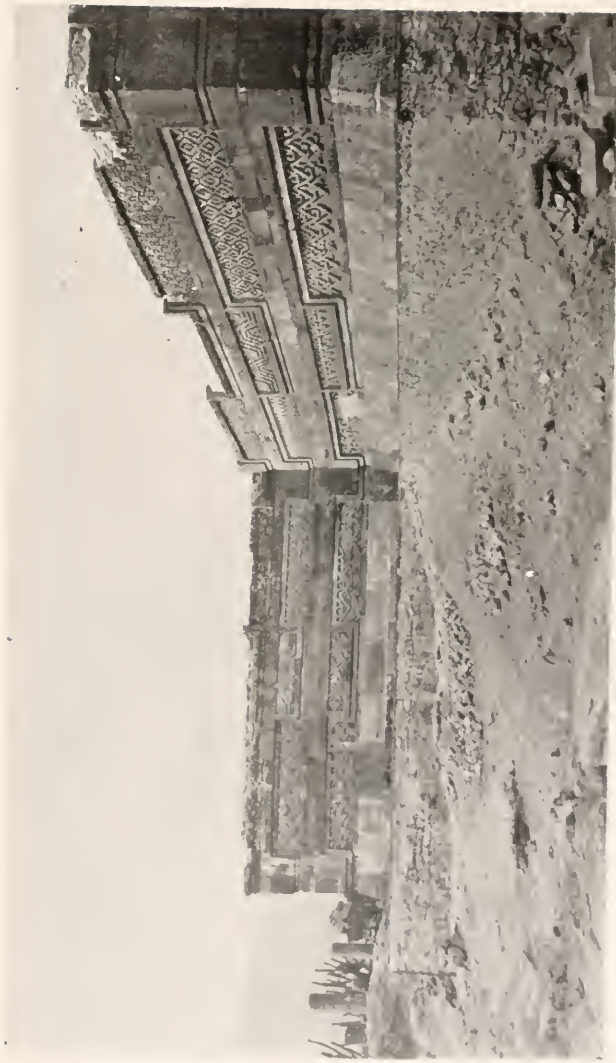
## **Lámina núm. II.**

**MITLA.**—Costados Norte y Oriente del edificio de las columnas, después de las reparaciones.

(Lám. 11.) MITLA.—Costados, Norte y Oriente del edificio de las columnas, después de las reparaciones

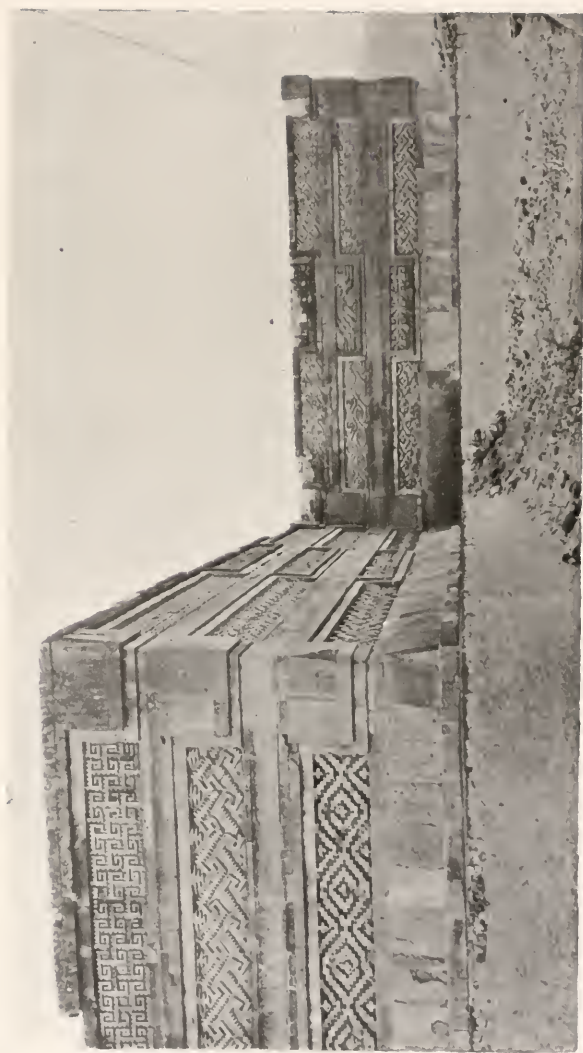
## **Lámina núm. 12.**

**MITLA.**—Costados Norte y Poniente del edificio de las columnas, después de las reparaciones.

(Lám. 12.) MITLA.— Costados Norte y Poniente del edificio de las columnas, después de las reparaciones.

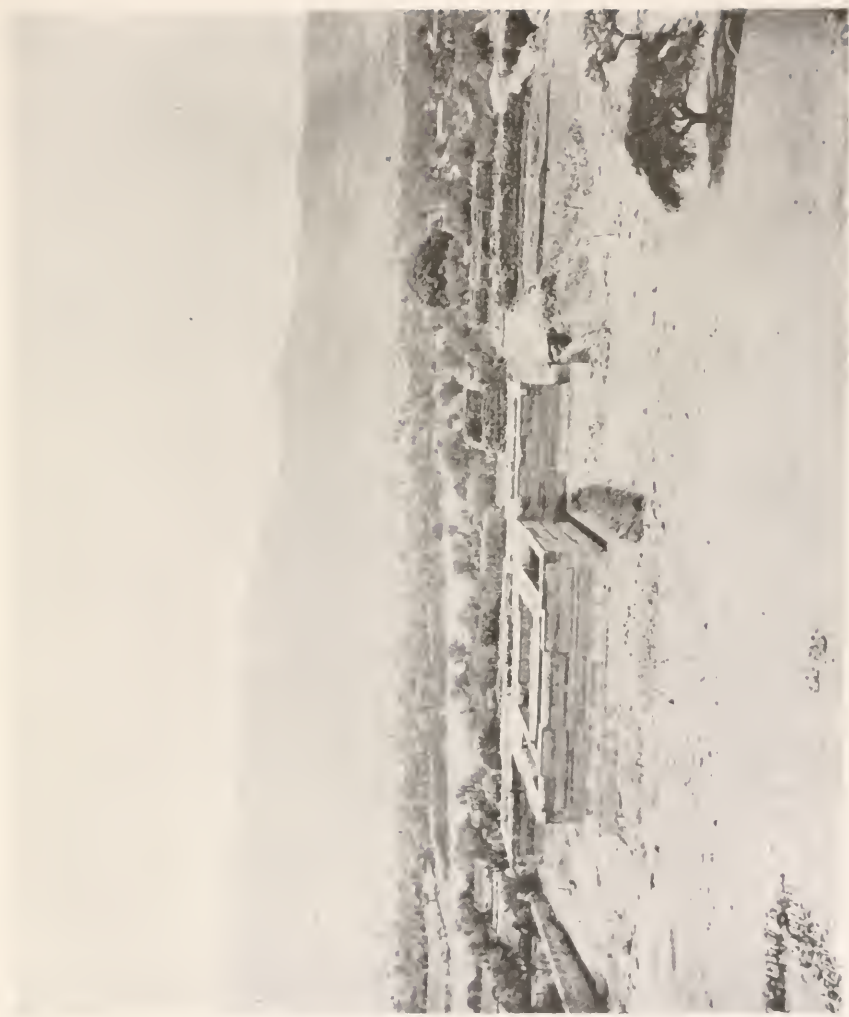
### **Lámina núm. 13.**

**MITLA.**—Vista general del palacio de las columnas, tomada por el lado Norte, después de las reparaciones.

(Lam. 13.) MITLA.—Vista general del palacio de las columnas tomado por el lado Norte después de las reparaciones.

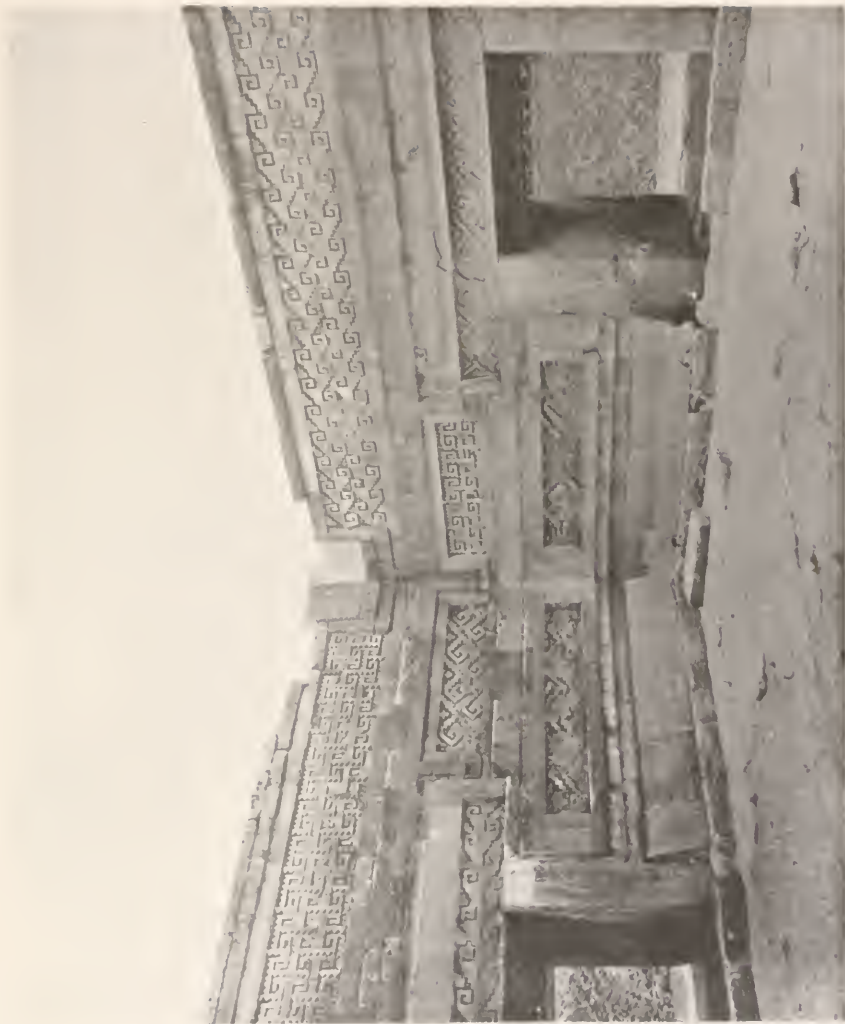
## **Lámina núm. 14.**

**MITLA.**—Angulo NO. del patio interior del palacio de las columnas, después de restaurado.

(Lám. 14.) MITLA. — Angulo N°o del patio interior del palacio de las columnas, después de restaurado.

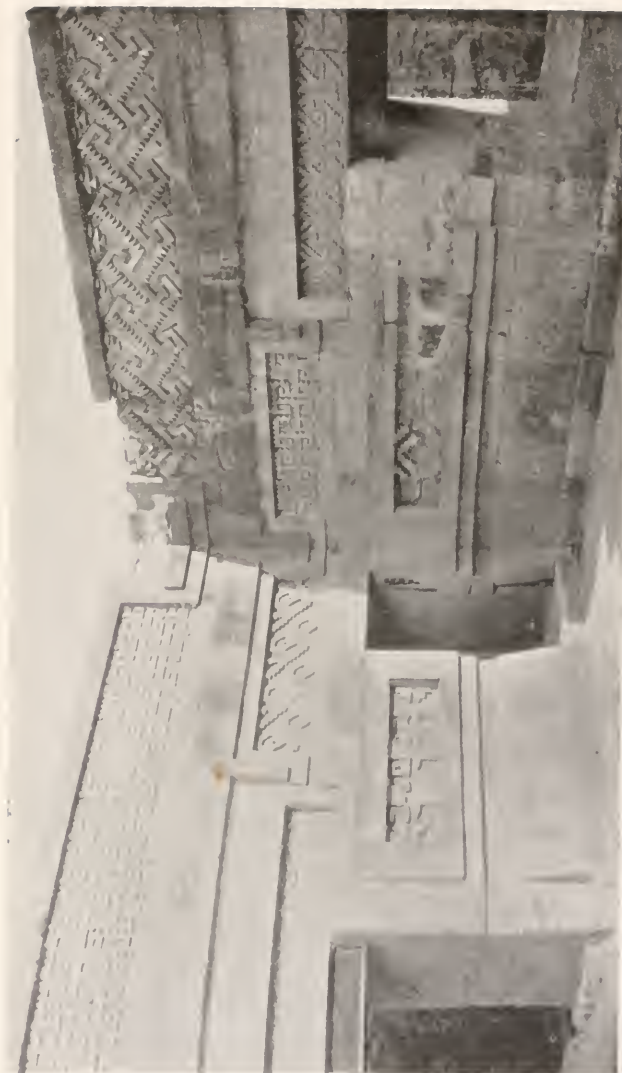
## **Lámina núm. 15.**

**MITLA.**—Patio interior del edificio de las columnas, ángulo Sureste, después de las reparaciones.

(Lám. 15.) MITLA. Patio interior del edificio de las columnas, ángulo Sureste después de las reparaciones

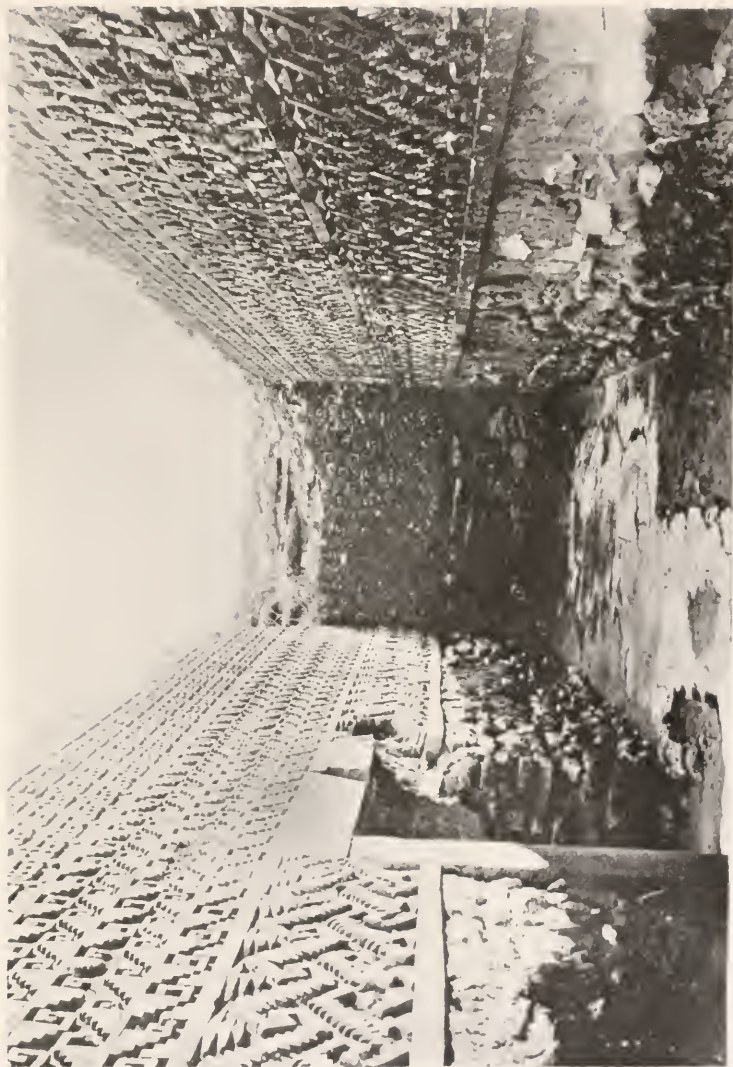
## **Lámina núm. 16.**

**MITLA.**—Galería Poniente del patio interior del edificio de las columnas, antes de su reparación.

(Lám. 16.) MITLA. Galería Poniente del patio interior del edificio de las columnas, antes de su reparación.

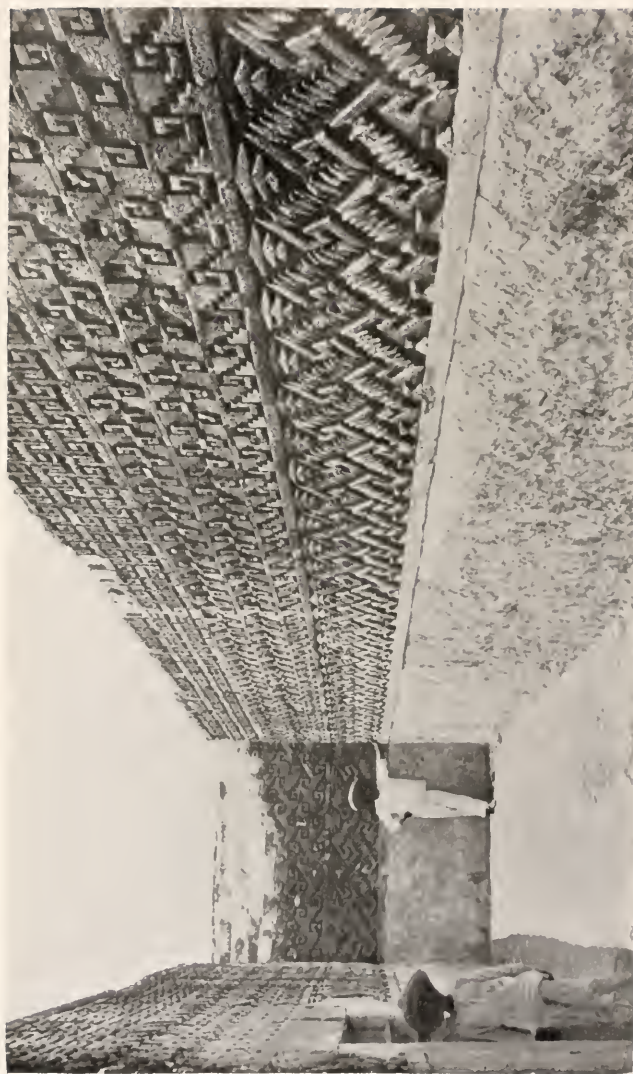
## **Lámina núm. 17.**

**MITLA.**—Galería Poniente del patio interior del edificio de las columnas, después de su reparación.

(Lám. 17.) MITLA. — Galería Poniente del patio interior del edificio de las columnas, después de su reparación.

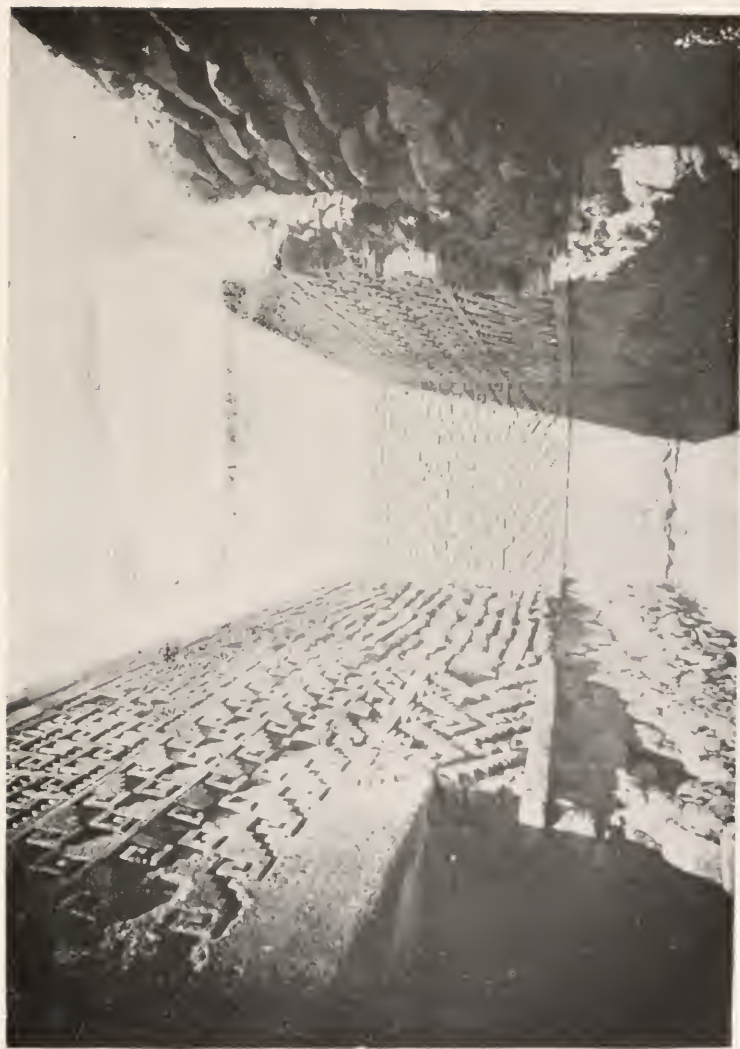
### **Lámina núm. 18.**

**MITLA.**—Galería Oriente del edificio de las columnas, antes de las reparaciones.

(Lám. 18.) MITLA. — Galería Oriente del edificio de las columnas antes de las reparaciones.

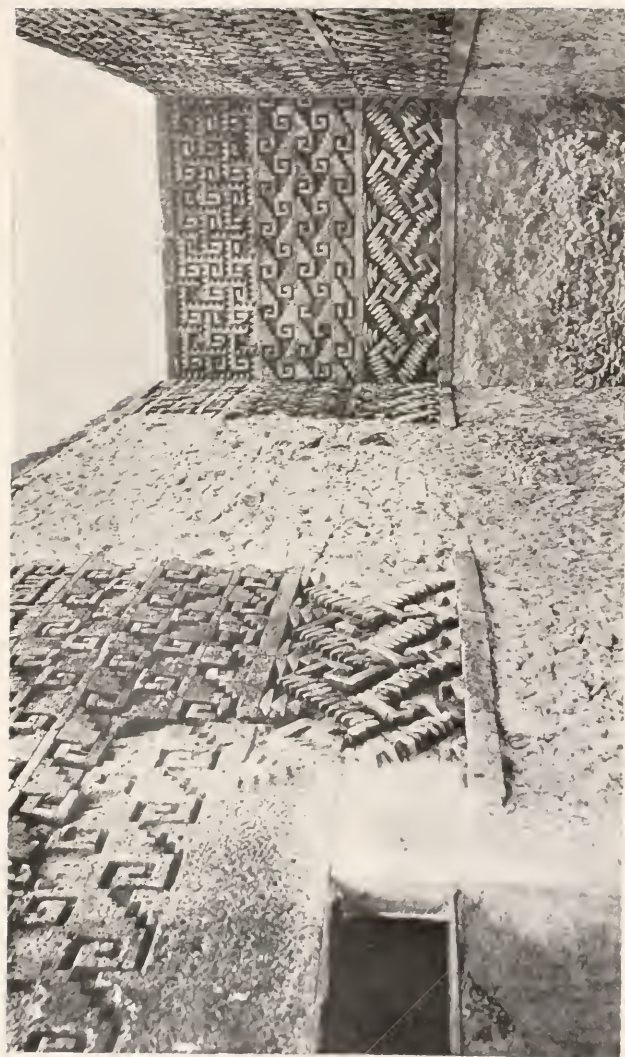
## **Lámina núm. 19.**

**MITLA.**—Galería Oriente del edificio de las columnas, después de su reparación.

(Lám. 19.) MITLA.—Galería Oriente del edificio de las columnas, después de su reparación.

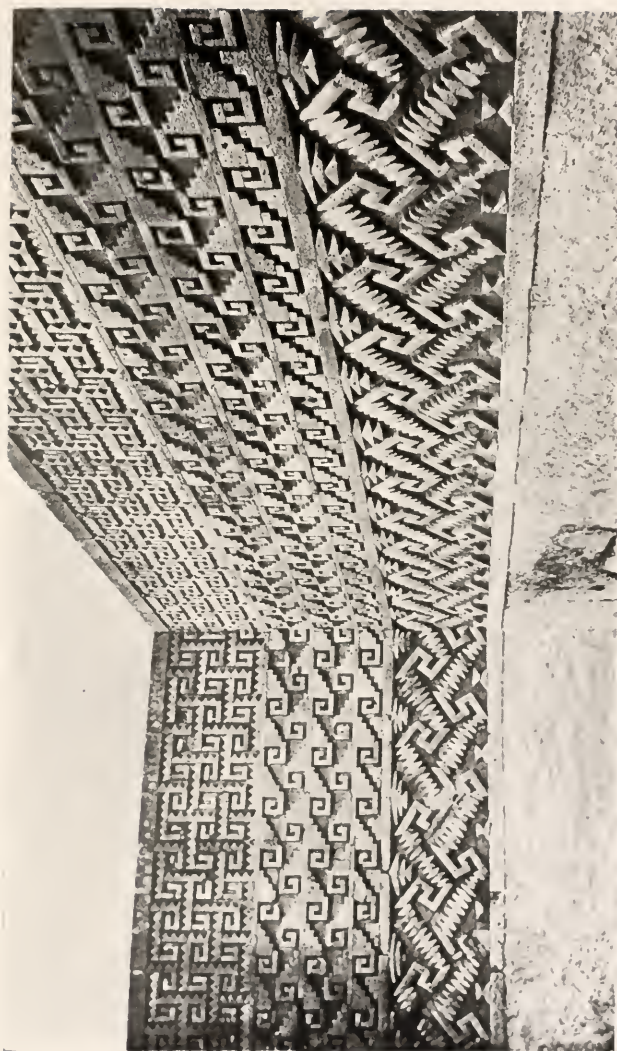
## **Lámina núm. 20.**

**MITLA.** – Costados Oriente y Norte de la galería Poniente del edificio de las columnas, después de las reparaciones.

(Lám. 20.) MITLA.—Costados Oriente y Norte de la galería Poniente del edificio de las columnas, después de las reparaciones.

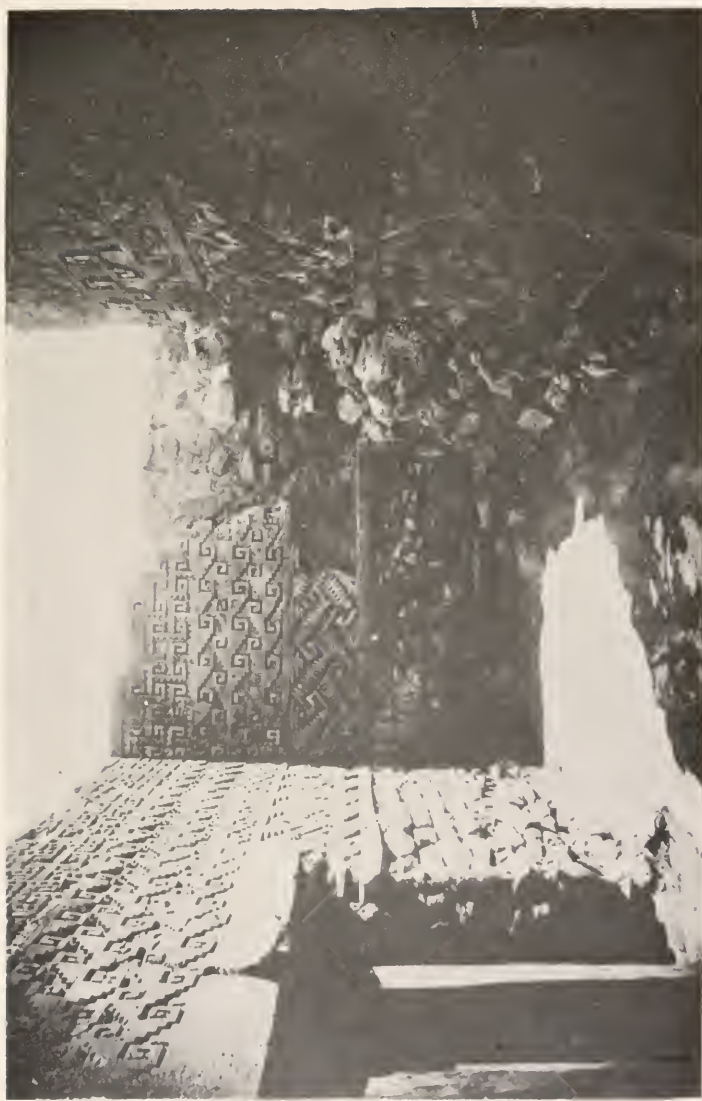
## Lámina núm. 21.

**MITLA.**—Galería Sur del patio interior del edificio de las columnas, antes de su reparación. Costados Oriente, Norte y Sur.

Por el estado que guardaba esta galería se puede juzgar de la imperiosa necesidad que tuvo el Gobierno de reparar estos edificios, cuidando de que no perdiesen su carácter original.

(Lám. 21.) MITLA.—Galería Sur del patio interior del edificio de las columnas antes de su reparación. Costados Oriente, Norte y Sur.—Por el estado que guardaba esta galería, se puede juzgar de la imperiosa necesidad que tuvo el Gobierno de reparar estos edificios, cuidando de que no perdiesen su carácter original.

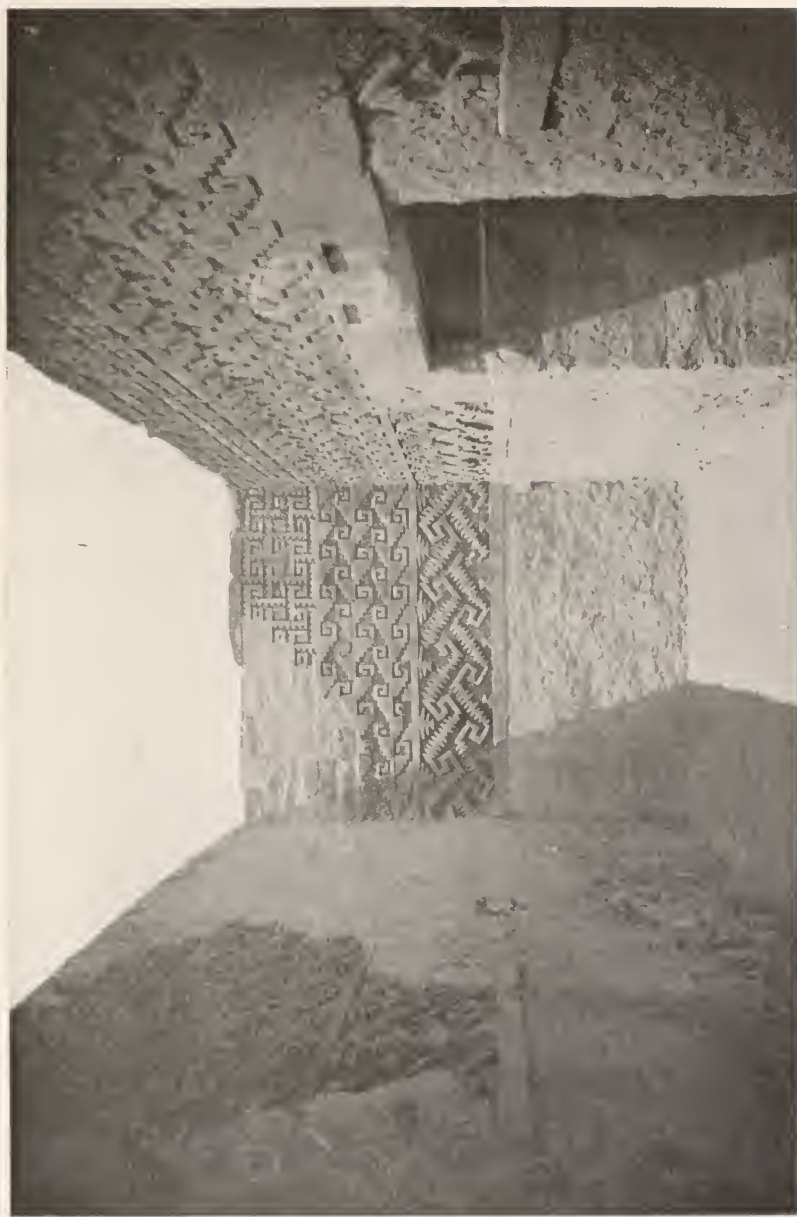
## **Lámina núm. 22.**

**MITLA.**—Galería Sur del patio interior del edificio de las columnas, después de su reparación. Costados Norte Oeste y Sur.

(Lám. 22.) MITLA.—Galería Sur del patio interior del edificio de las columnas, después de su reparación. Costados Norte, Oeste y Sur.

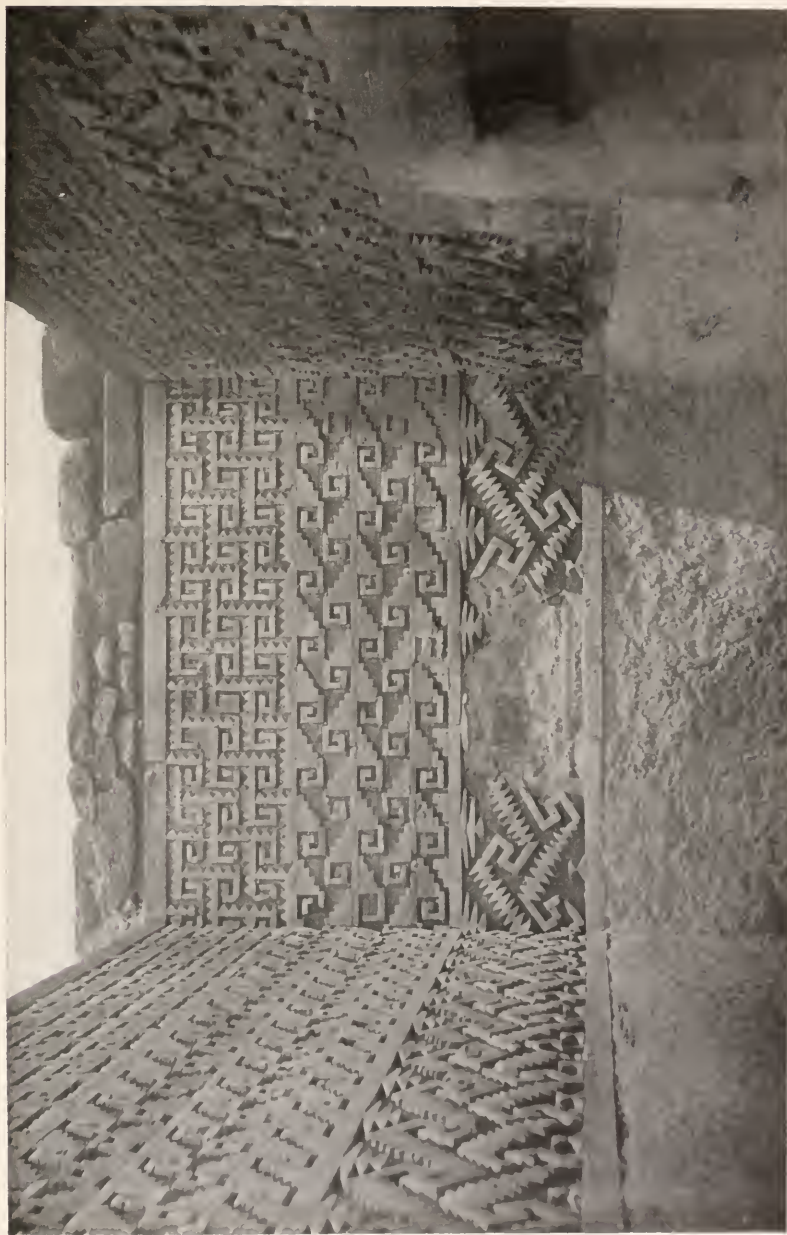
## **Lámina núm. 23.**

MITLA. — Galería Norte, costados Sur, Oriente y Norte, después de las reparaciones.

(Lám. 23.) MITLA. — Galería Norte, costados Sur, Oriente y Norte, después de las reparaciones.
